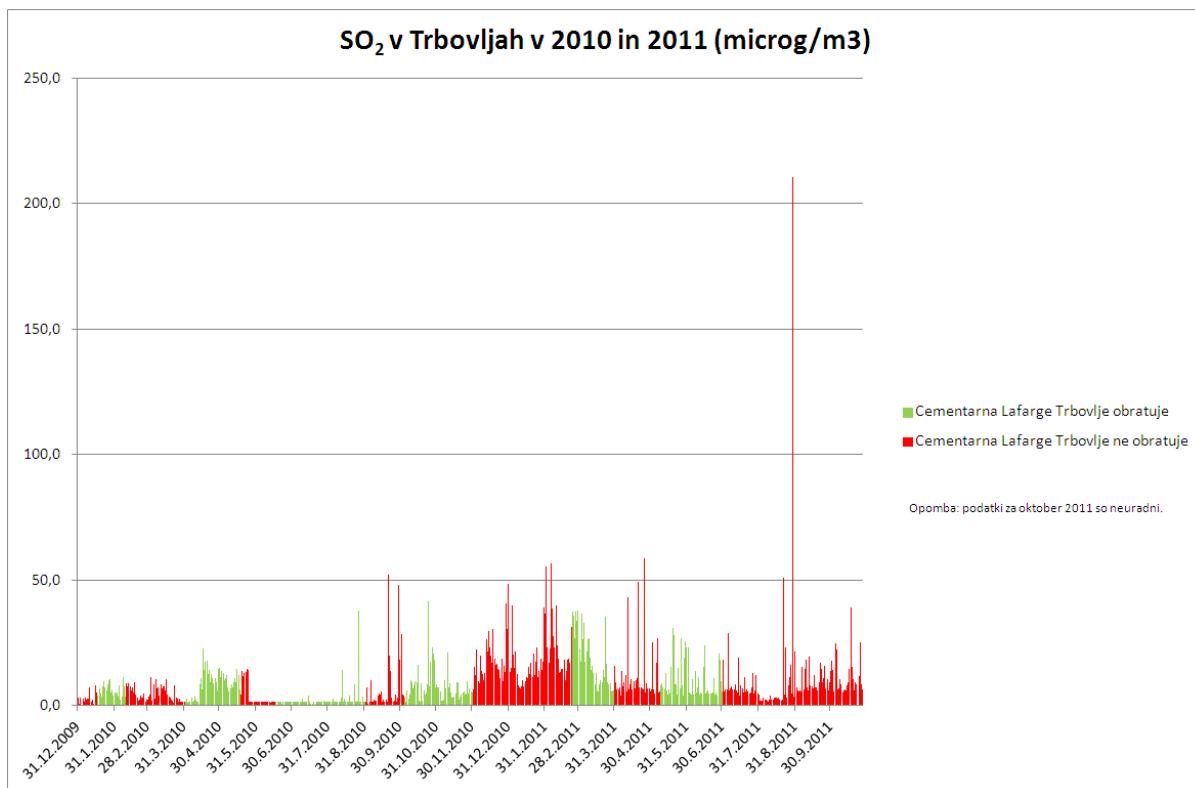
**Slika 1: SO<sub>2</sub> v Trbovljah v 2010 in 2011, z označenimi obdobji ko je cementarna obratovala in ko ni.**

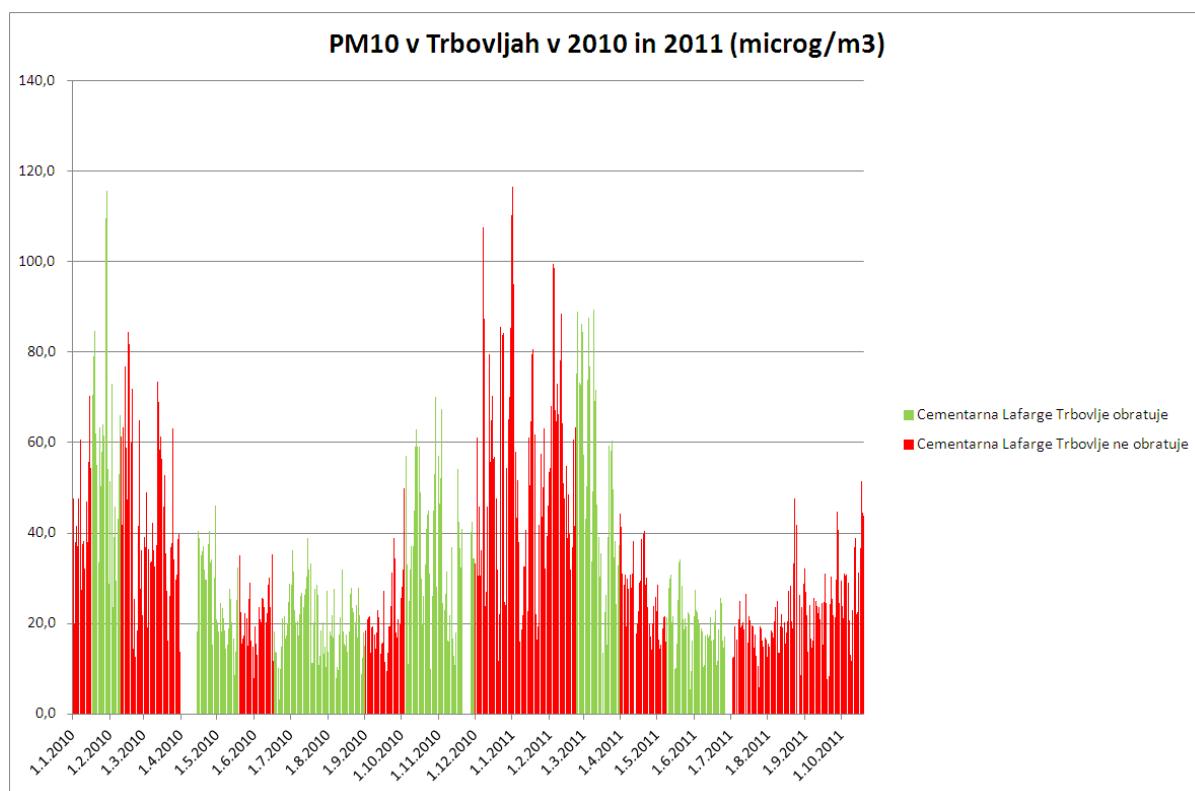
**Slika 2: PM10 v Trbovljah v 2010 in 2011, z označenimi obdobji ko je cementarna obratovala in ko ni.**

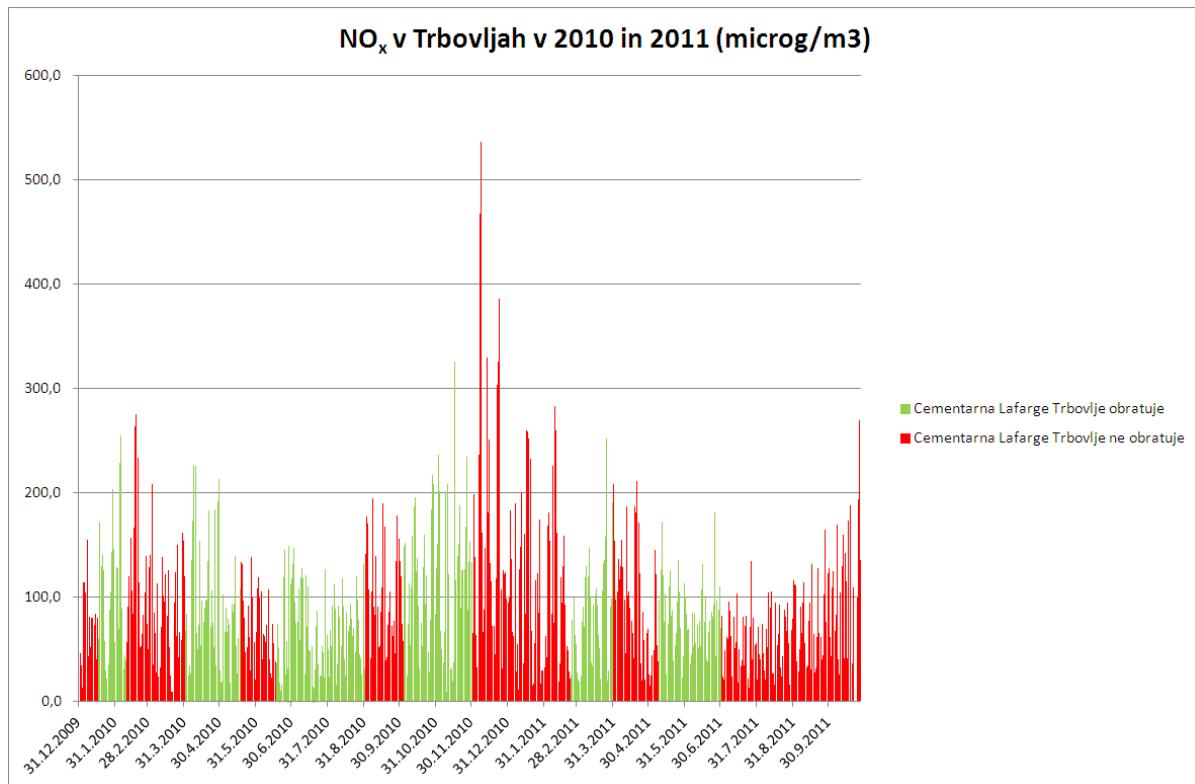
Slika 3: NO<sub>x</sub> v Trbovljah v 2010 in 2011, z označenimi obdobji ko je cementarna obratovala in ko ni.

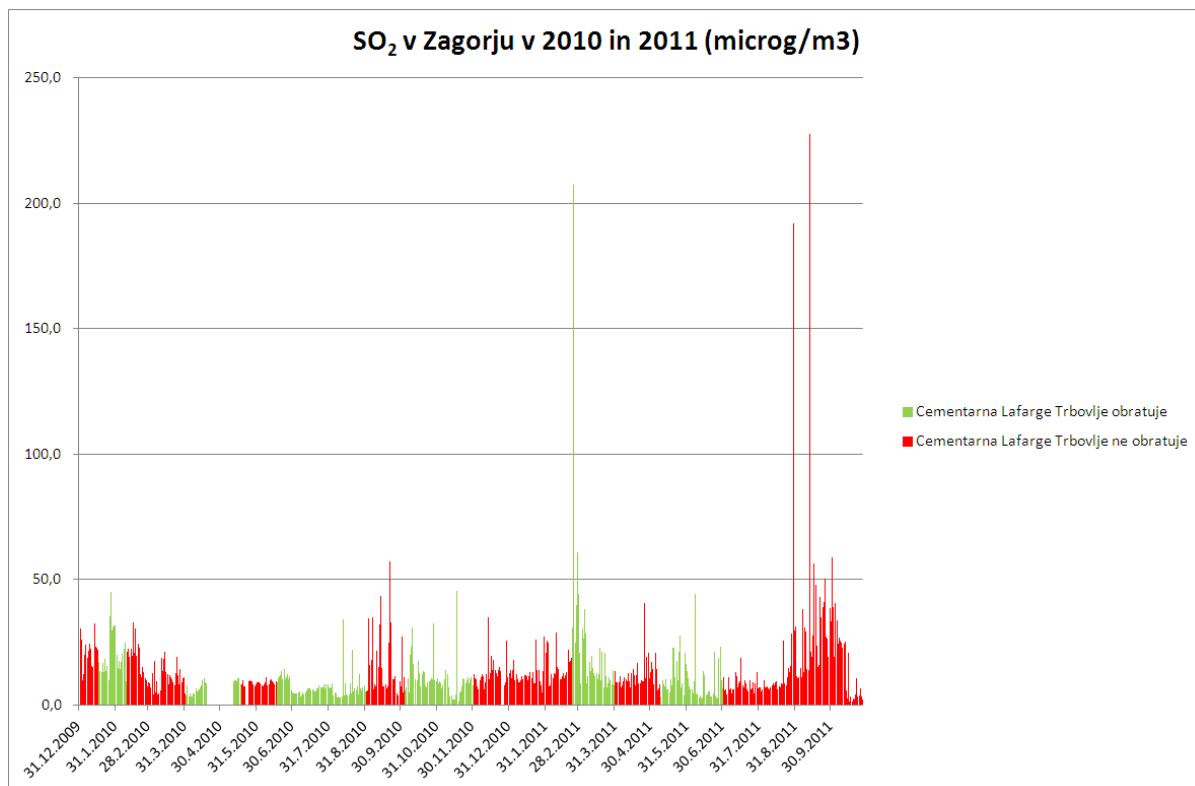
Slika 4: SO<sub>2</sub> v Zagorju v 2010 in 2011, z označenimi obdobji ko je cementarna obratovala in ko ni.

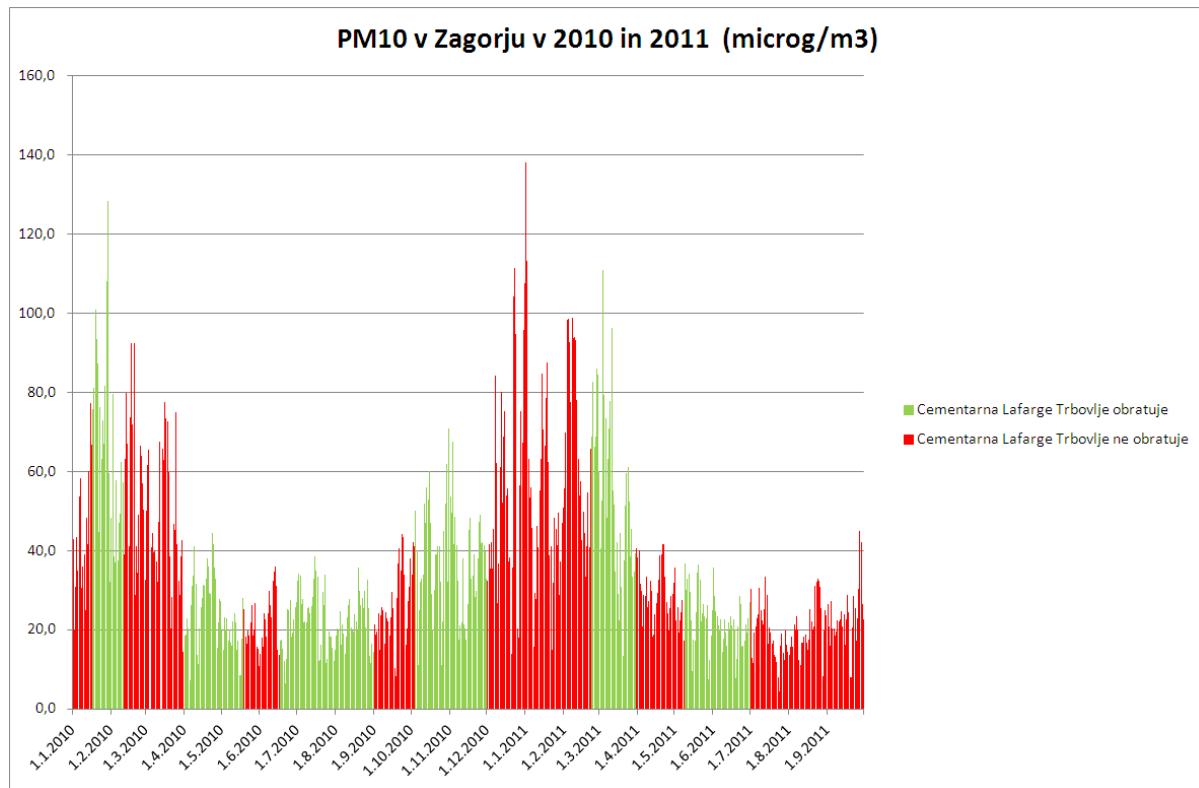
Slika 5: PM10 v Zagorju v 2010 in 2011, z označenimi obdobji ko je cementarna obratovala in ko ni.
